А. В. КАДЕТОВА, Е. А. КОЗЫРЕВА

Институт земной коры СО РАН, г. Иркутск

**ПОТЕНЦИАЛЬНЫЕ ПРИРОДНЫЕ ОПАСНОСТИ  
ПРИ ПРОЕКТИРОВАНИИ И ЭКСПЛУАТАЦИИ ПОДВЕСНОЙ КАНАТНОЙ ДОРОГИ  
НА ГОРНОЛЫЖНОМ КУРОРТЕ «ГОРА СОБОЛИНАЯ» (ЮЖНОЕ ПРИБАЙКАЛЬЕ)**

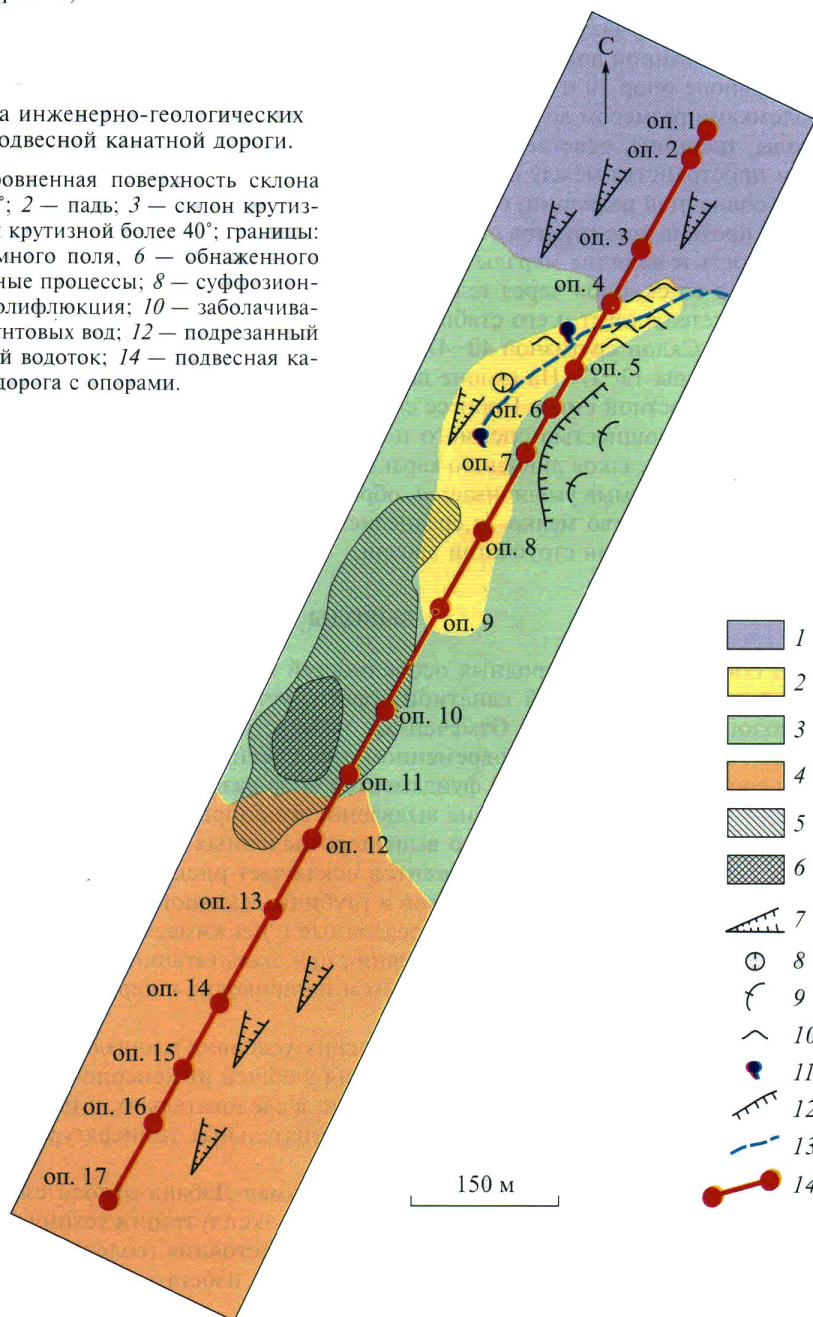
Рис. 2. Карта-схема инженерно-геологических условий трассы подвесной канатной дороги.

В результате детального обследования территории по протяженности трассы подъемника выделены три участка, каждый из которых характеризуется развитием определенных экзогенных геологических процессов (рис. 2).

*Первый участок.* Склон крутизной до  $15^\circ$  сложен делювиально-элювиальными отложениями, представленными супесью с мелкой щебенкой. Техногенно-выровненный склон, без растительного покрова, с интенсивным развитием плоскостного смыва. Поверхность изрезана временными водотоками и мелкими эрозийными формами. В его пределах расположены первые четыре опоры трассы.

*Второй участок.* Склон крутизной до  $40^\circ$ , на котором расположены опоры 5–11. Здесь отмечена разгрузка подземных вод в виде малобитного источника с сезонно действующим водотоком. Между опорами 4 и 5, расположенными на противоположных друг к другу стабильных склонах пади, наблюдаются заболоченный участок и разгрузка подземных вод. Разгрузка грунтовых вод здесь приурочена к зоне контакта мраморов перевальной свиты и интрузивных гнейсов. В районе опор 5–7, выше подрезанного склона, зафиксированы мелкие поверхностные солифлюкционные деформации. Протяженность склона, пораженного поверхностными деформациями, около 4 м. На этом участке на техногенно-преобразованной поверхности трассы развит интенсивный поверхностный смыв в период снеготаяния. В районе опор 10 и 11 находится курум. Центральная часть каменного поля обнажена и сложена обломками размером до 1,5–2 м в поперечнике. Курум стабилен, никаких признаков его движения (валы, трещины, освещенные зоны) не обнаружено. Поверхность курума характеризуется наличием пространства между обломками. Обломки изолируют поверхность коренных пород от воздействия солнечной радиации, сохраняя тем самым минимальные температуры в теле курума. Таким образом, протаивание грунтов основания таких участков протекает медленно. Высокая пропускная способность и наличие мерзлых пород близко от поверхности способствуют интенсивному стоку талых вод со склонов через тело курума. Нижняя кромка курума, поросшая растительностью, также свидетельствует о его стабильном состоянии.

*Третий участок.* Склон крутизной  $40$ – $47^\circ$  расположен выше абсолютных отметок 700 м. На этом участке находятся опоры 12–17. На склоне выполнена расчистка, отсутствует дерновый слой и интенсивно развит плоскостной смыв. Процесс смыва начинается с момента образования талых снеговых вод и обусловлен мощностью снежного покрова и уклонами поверхности. Если таяние снега совпадает с выпадением осадков ливневого характера, когда грунты протаяли на первые десятки сантиметров, поверхностный смыв увеличивается, образуя эрозийные формы. Временными водотоками сносится огромное количество мелко- и среднedisперсного материала вниз по склону. В весенний период склон покрыт формами струйчатой эрозии.

Однако нужно учитывать, что район предгорья Хамар-Дабана относится к территории с высокой степенью природных геологических рисков. При эксплуатации технических сооружений на данной территории необходимо проводить мониторинг состояния геологической среды, состояния сооружения в целом и фундаментов опор в частности и избегать необоснованной техногенной нагрузки.
